2023年4月12日  
第31回全日本リレーオリエンテーリング選手権実行委員会  
競技責任者 宮西優太郎

## 133番コントロールの調査結果について

下記の通り、2023年2月5日に開催いたしました第31回全日本リレーオリエンテーリング選手権大会における調査結果をご報告いたします。

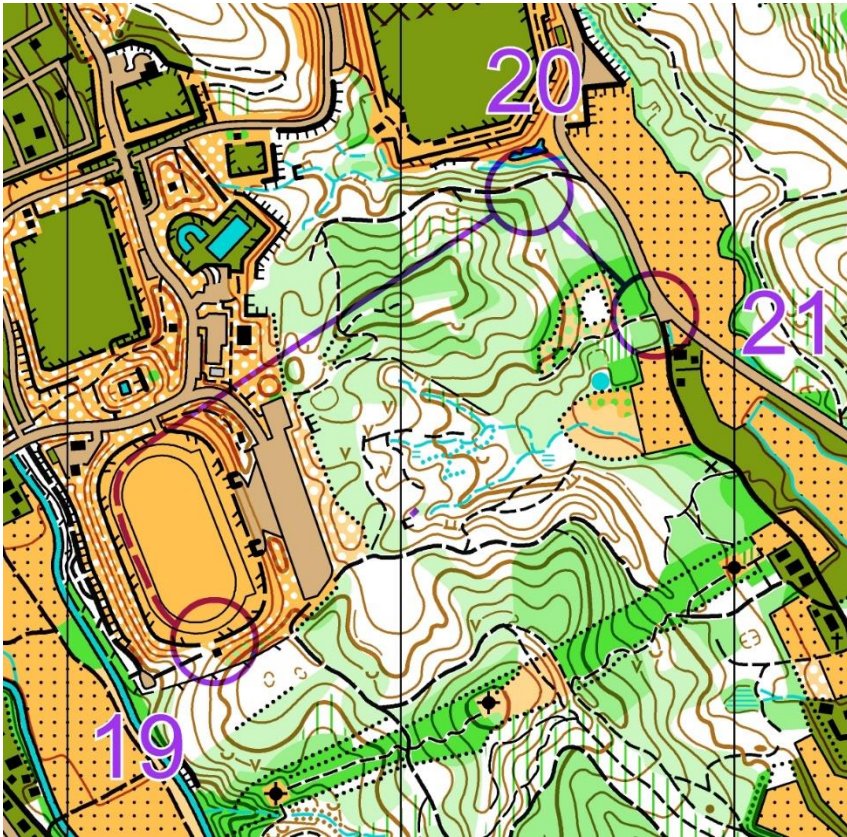
当該コントロールの特徴物は尾根であったが（図1）、現地は非常に曖昧な地形で、はっきりとした尾根は存在しなかった。そのため、そもそもコントロール位置として適切であるとは言えない。今回、トレインや会場の制約から曖昧な特徴物に置かざるを得ないコントロールも多く存在し、当該コントロールもその一つであった。

図 1. ME クラス Y パターンのコース図 (19-21 のみ。20 が 133 番コントロール)

まず、曖昧な特徴物にコントロールを設定することは可能な限り避けるべきである。そのような箇所を設定せざるを得ない場合でも、近くに明確な特徴物が存在し、かつ見通しの効く場所に設定して、アタック時の不公平を極力減らす努力をすべきである。

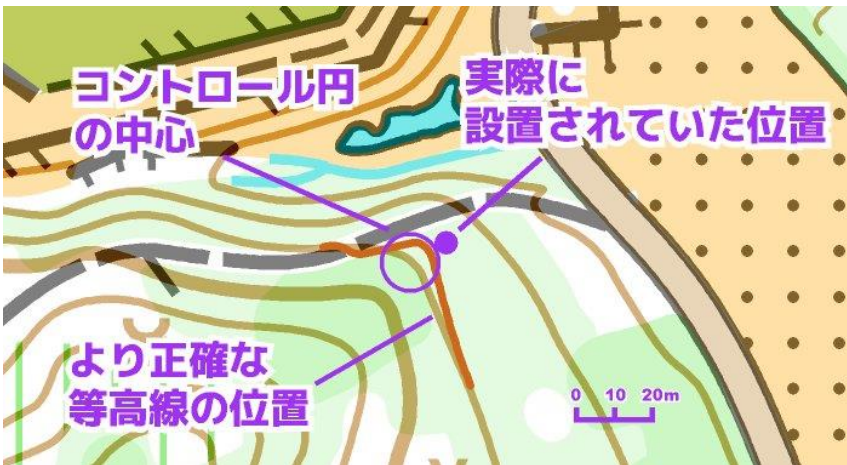
当該コントロールは小道から10m以内の距離となるよう設定されており（図2）、これは選手が小道からアプローチした際に容易にコントロールを発見できるようにする意図があった。しかし、これによって本来の位置とは若干異なっても小道から見やすくなるような位置に設置されたことも考えられる。一方で、尾根からアプローチすると藪や地形によりコントロールの被視認性が低くなっていた。

当該コントロールの周辺の地図表記が適切ではなく（図2）、コントロールを置くことができるほど十分な精度ではなかった。これによってコントロール設置の難易度が上がり、設置のミスにつながりやすい状況であったと考える。

また、当該コントロールは本来あるべき位置から東に 5~7m 程度ずれた位置に設置されていた（図 2）。加えて、小道を基準にすると当該コントロールの特徴物である尾根は地図上よりも 5m ほど東に存在していた（図 2）。これら二つの要因によって、小道からアプローチした際にはあるべき位置から 10~12m 程度異なった位置にコントロールが設置されており、選手の混乱に繋がったと考える。

図 2. 133 番コントロール周辺詳細図

#### 3. 地図精度の改善

今回使用した地図である「番匠峰古墳」は 2005 年に初版が発行されたものである。その後繰り返し修正が加えられているものの、現在の基準で考えると精度が十分ではない箇所も多い。高精度の GNSS を全域で導入したり、レーザー測量による原図を利用してリメイクしたりするなどの抜本的な解決策が必要である。
